Bruxelles Mobilité / AMT Concept
Projet de redéploiement d'un réseau piéton local, accessible, confortable et performant

Boucles piétonnes Voetgangerslus

Matinée d'information et d'échange sur le futur redéploiement d'un réseau piéton local, accessible, confortable et performant.

Boucles piétonnes à Woluwe-Saint-Lambert

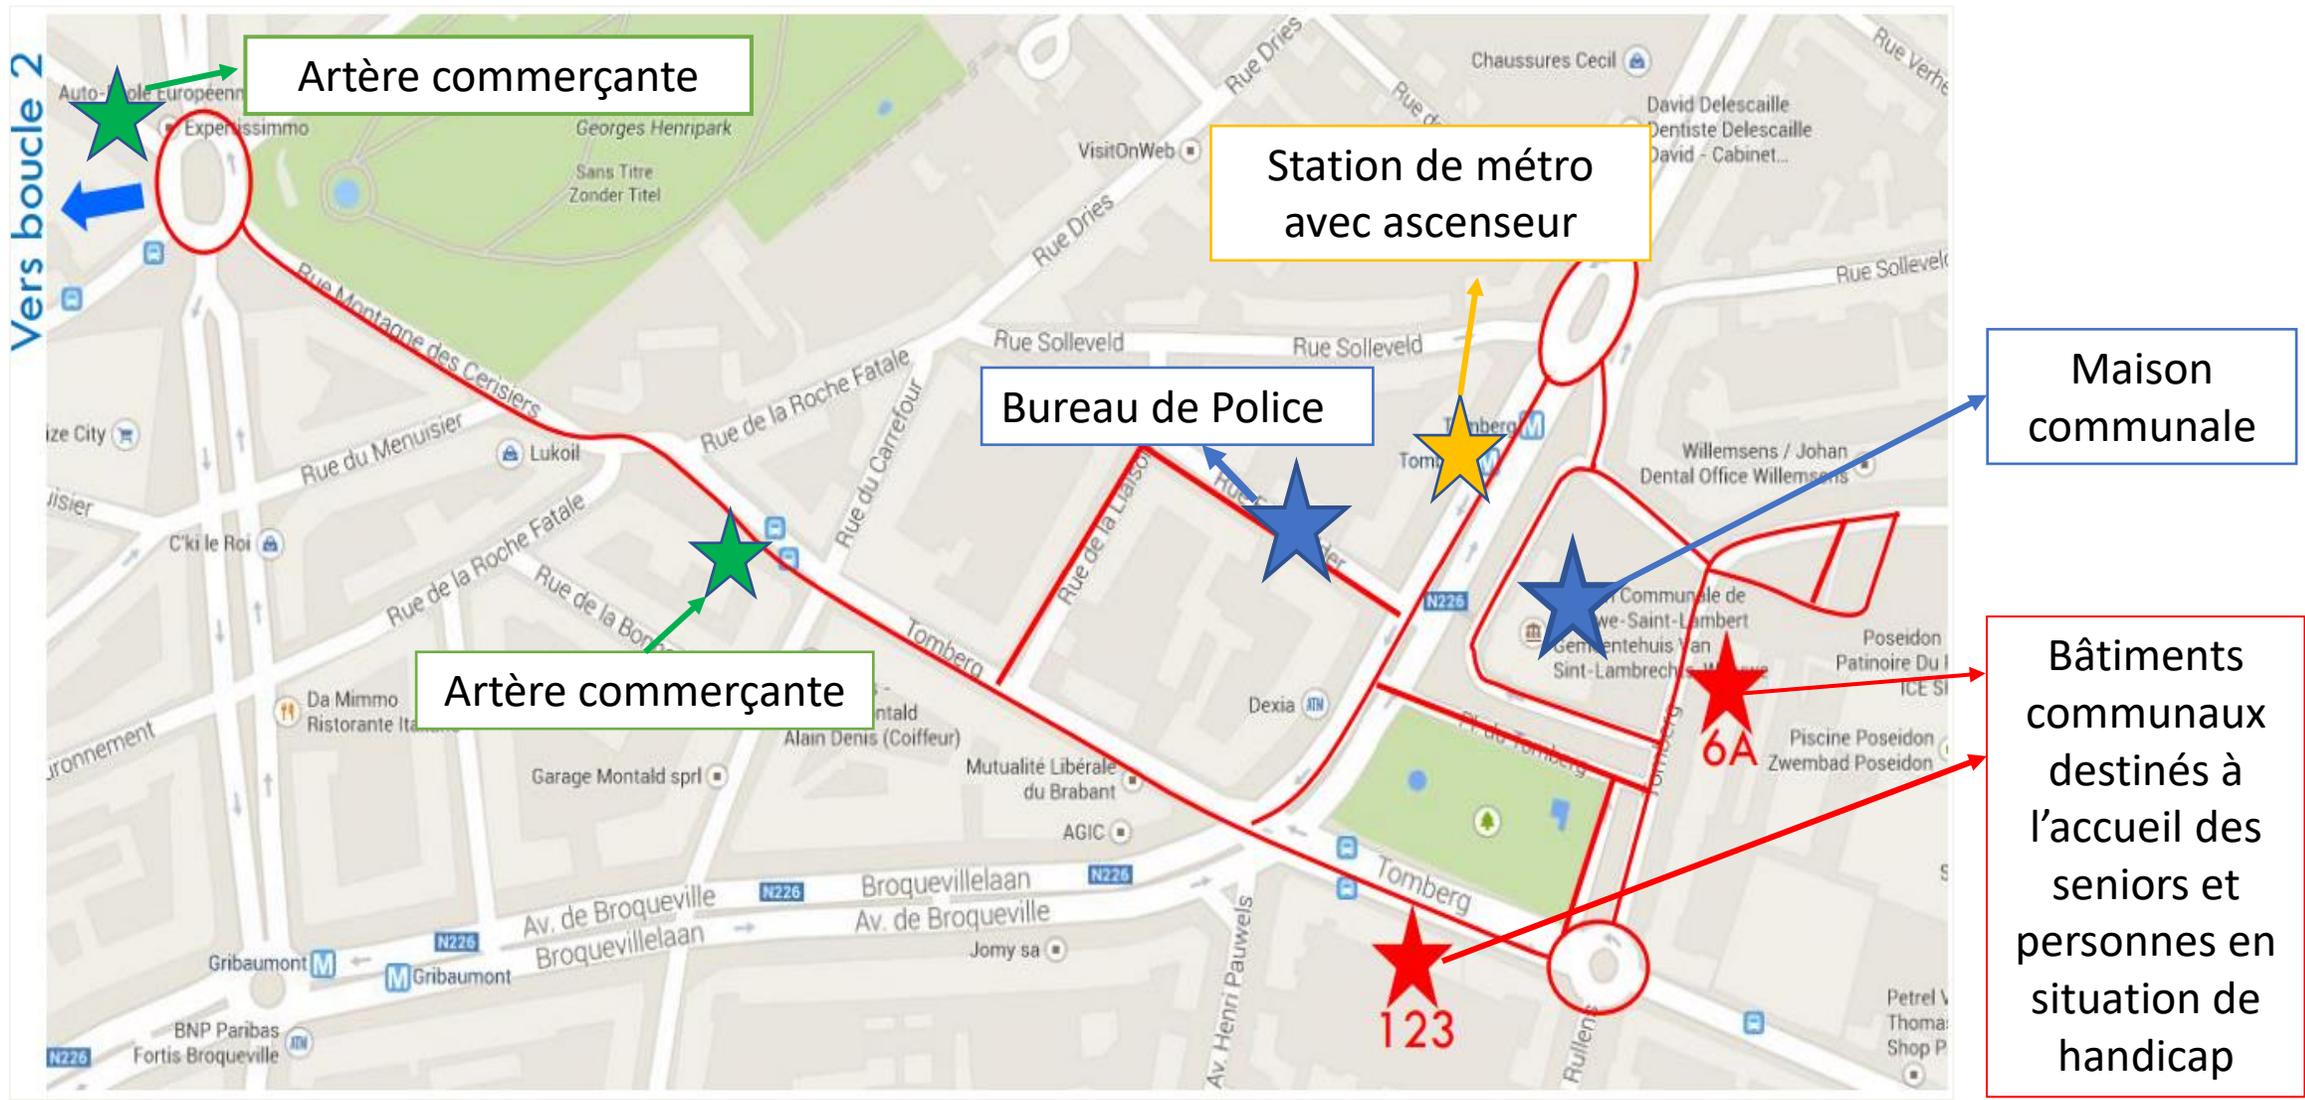
Première Boucle

Le parcours est établi en fonction de trois critères principaux :

- L'analyse des demandes et besoins exprimés par les citoyens concernés lors des groupes PMR
- L'analyse des différents quartiers de la commune à savoir les quartiers comptant une densité de population plus importante ou de nombreuses personnes âgées
- L'emplacement des lieux et bâtiments stratégiques, forts fréquentés, dont l'utilité est essentielle pour les citoyens et dans lesquels ils doivent se rendre régulièrement

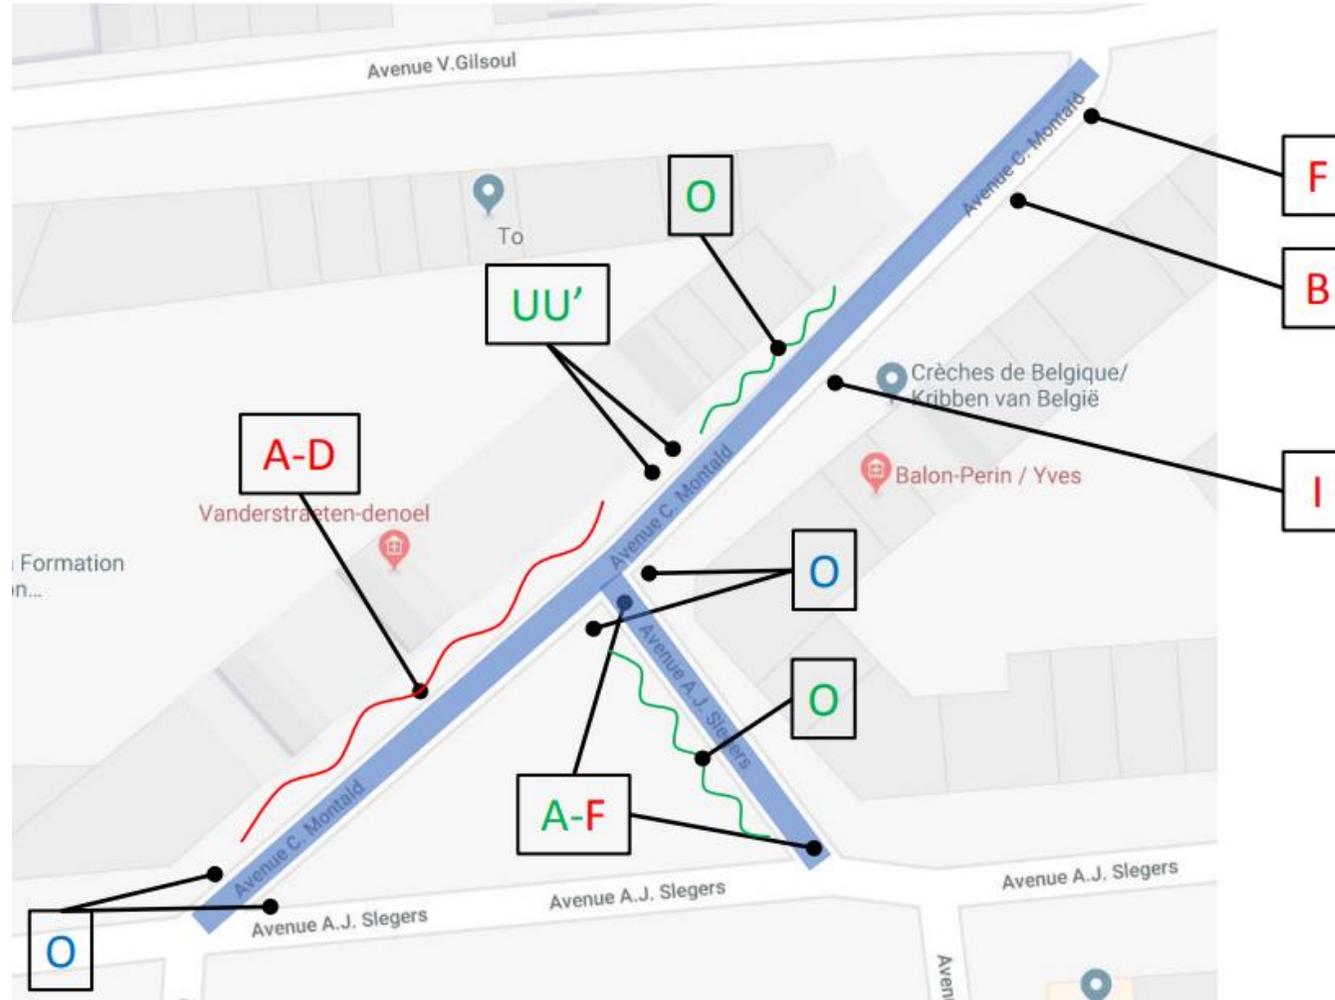
Report de la légende liée au type d'obstacle sur le plan d'une artère se trouvant sur le parcours défini

- Etats des lieux du parcours par le bureau d'étude
- Inventaire des obstacles
- Classement des obstacles en 3 catégories:
 - Mobilier urbain
 - Revêtements de sols
 - Aménagements
- Réalisation d'un rapport
- Indication des endroits où se situent les obstacles sur un plan par une lettre
- Illustration de l'obstacle avec une photo

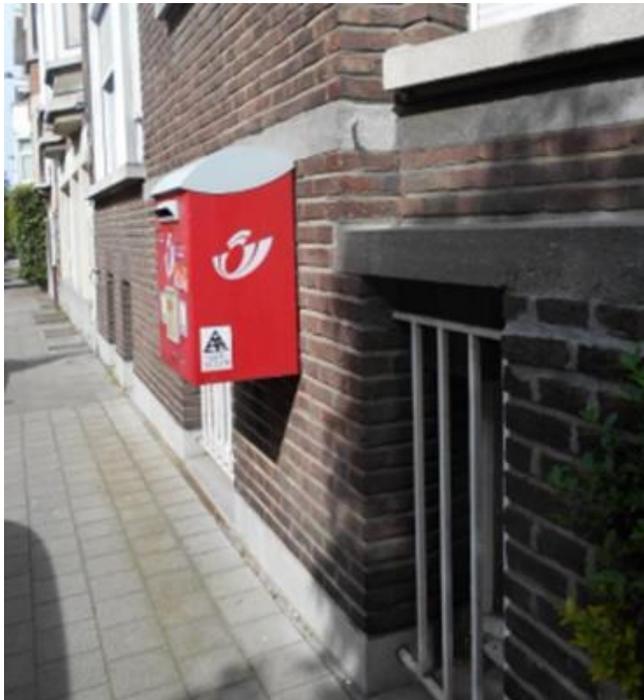
Boîte aux lettre

Exemples Mobilier Urbain

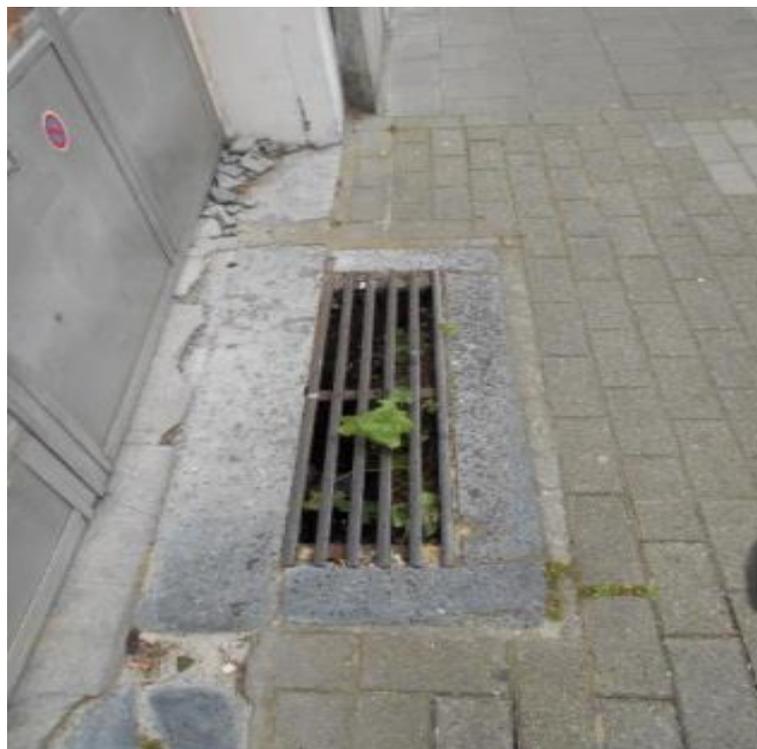
Soupiraux

Exemples revêtement de sols

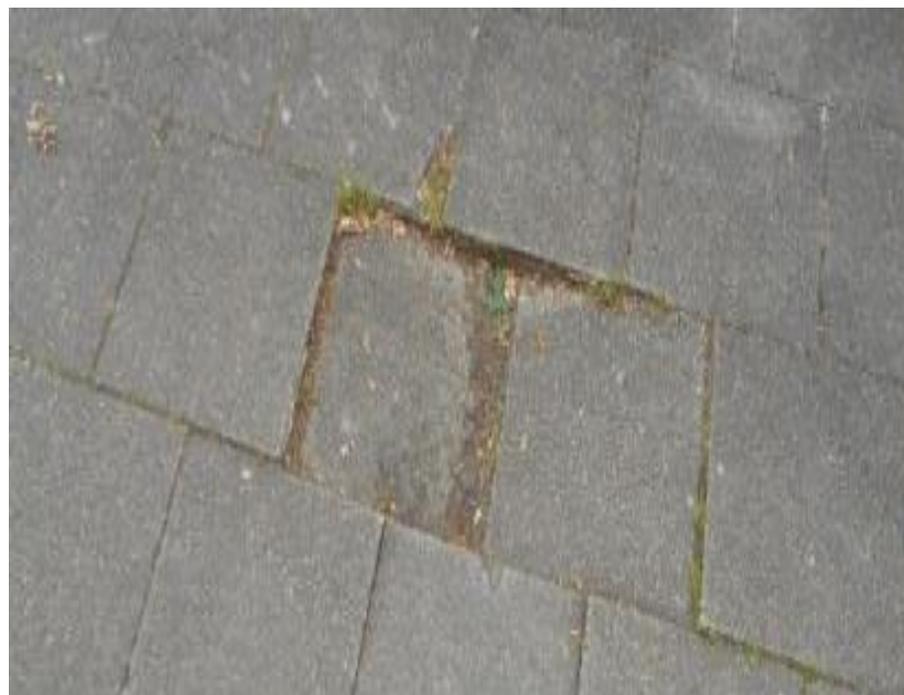
affaissement pavés

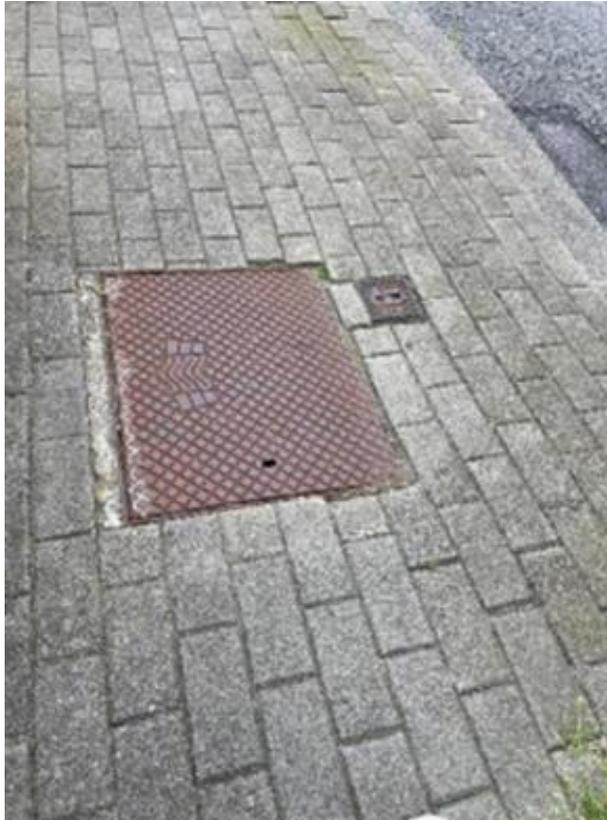
Taque d'égouts descellée

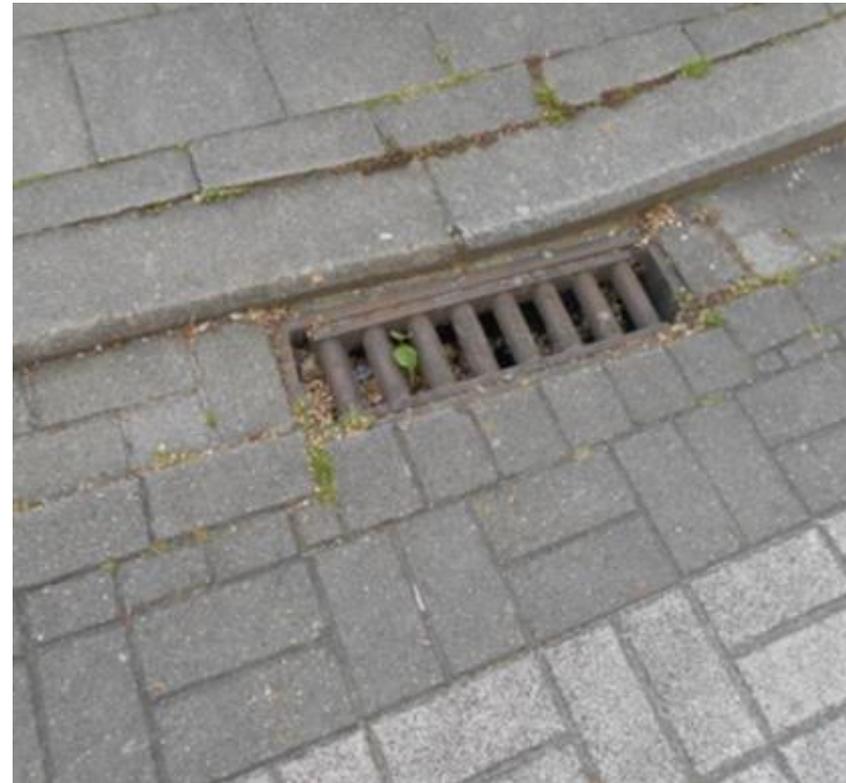
Pour accéder au trottoir : filets d'eau, bordures, ressauts

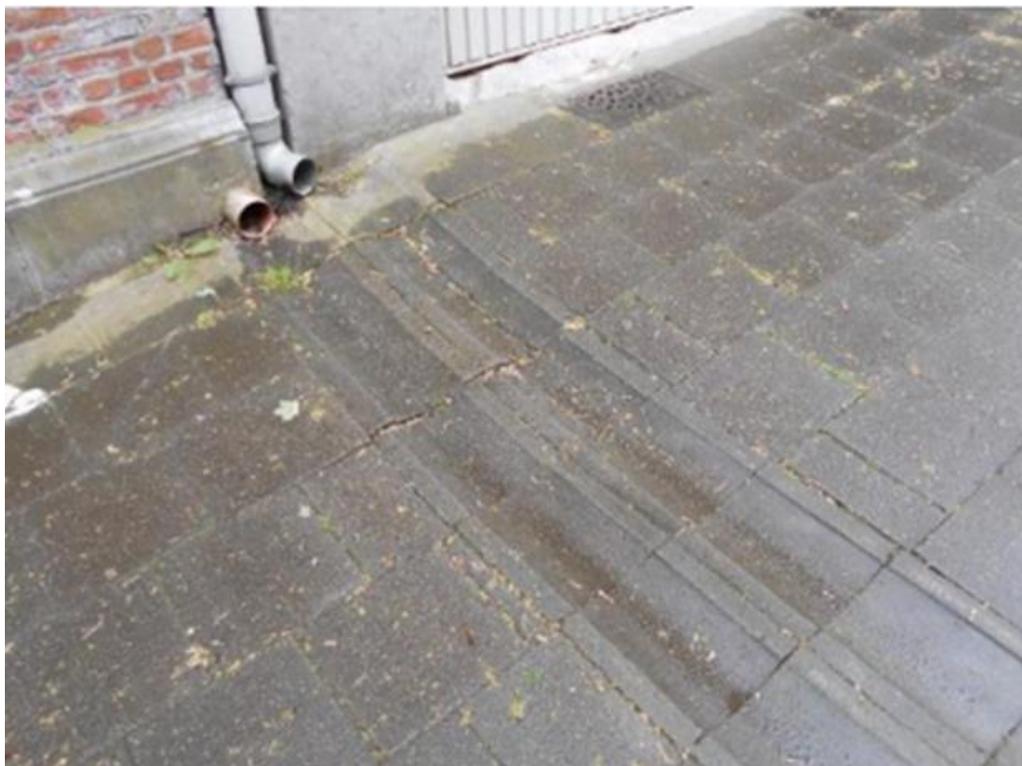
Filets d'eau

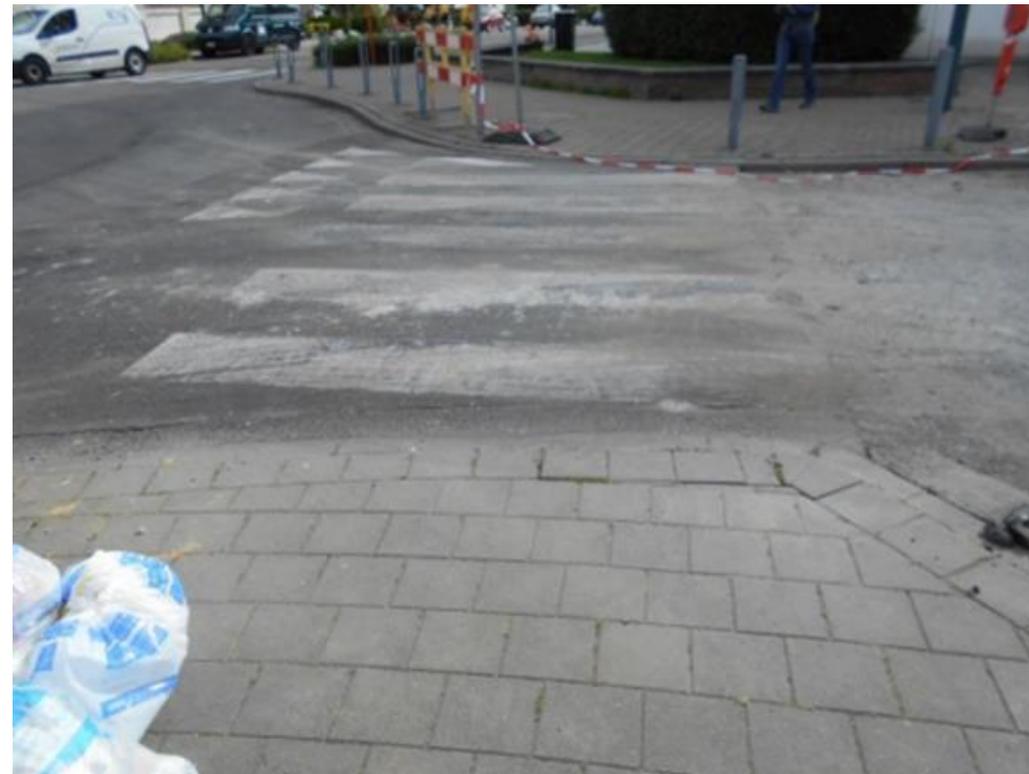
Traversée en mauvais état

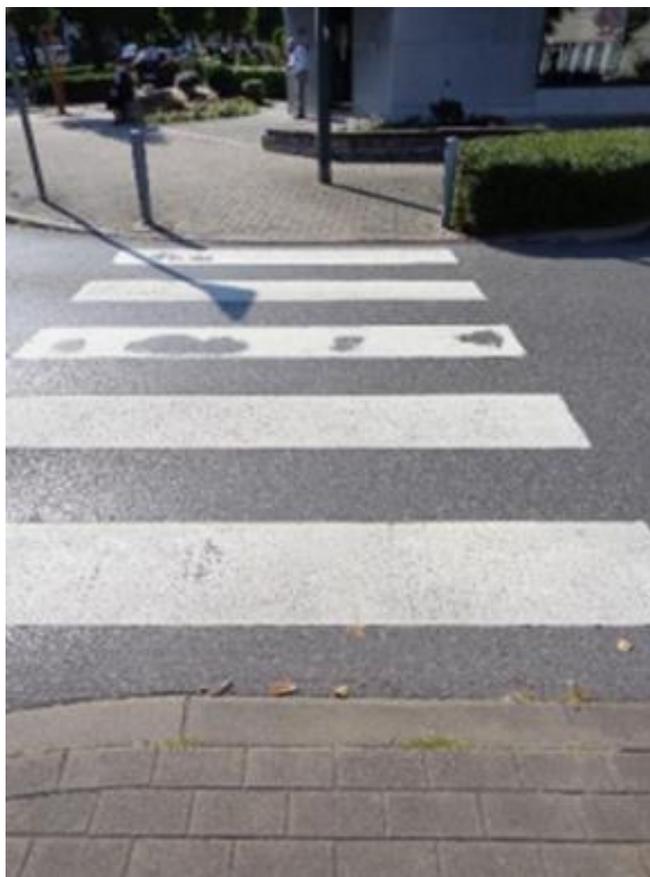
Absence de dalles podotactiles

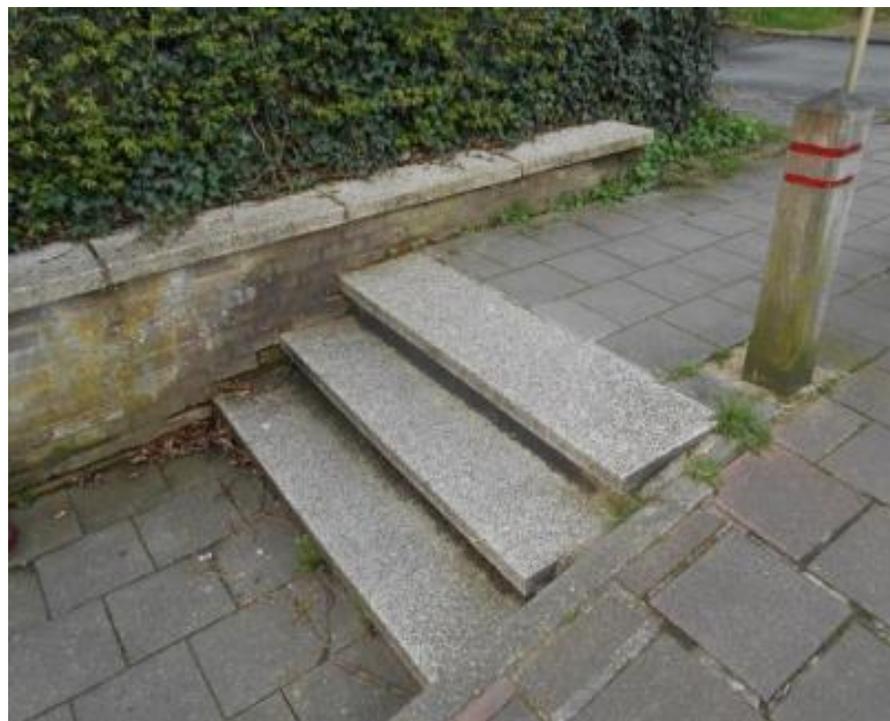
Absence de contraste

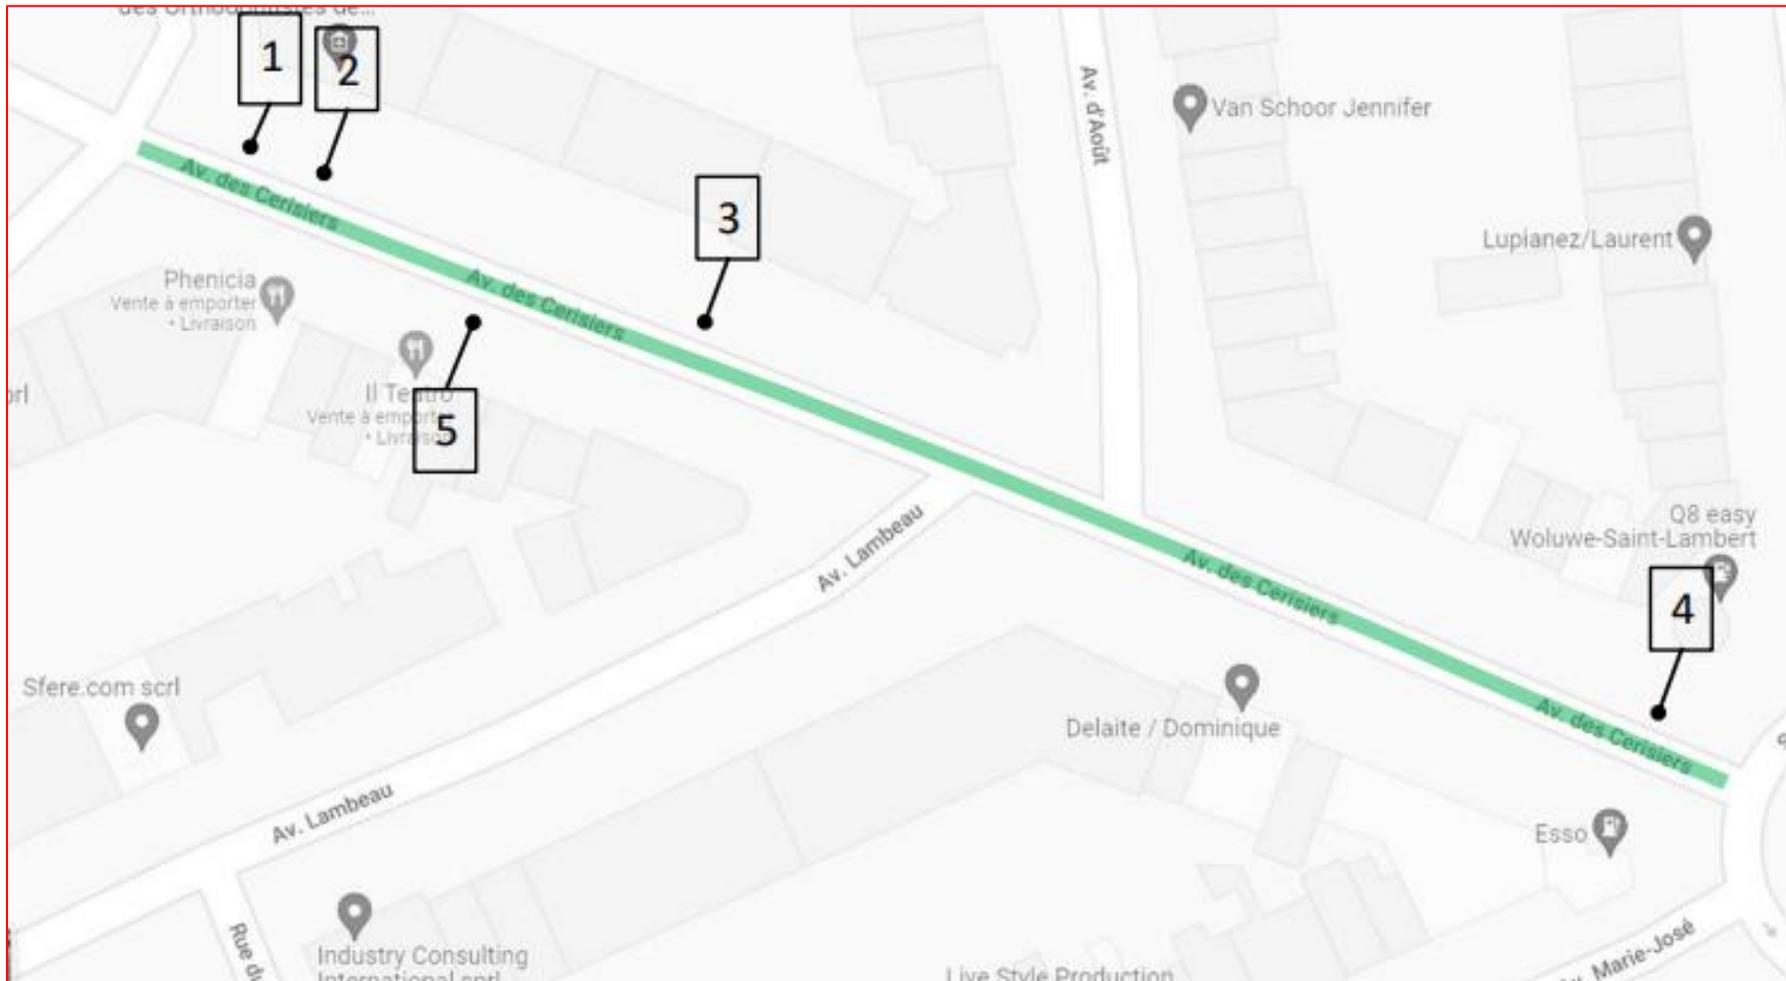
Réalisation d'un plan avec relevé des obstacles

Renvoi vers une photo illustrant l'obstacle

- Description de la difficulté rencontrée
- Recommandations pour réaliser les aménagements nécessaires

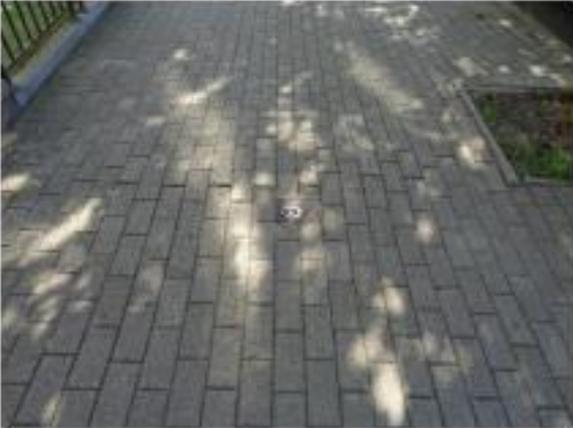
N°	Photo	Constat
1-2

<p>Pavés irréguliers</p> <ul style="list-style-type: none"> ➔ Remettre le tout de niveau (à plat et sans ressaut)
3

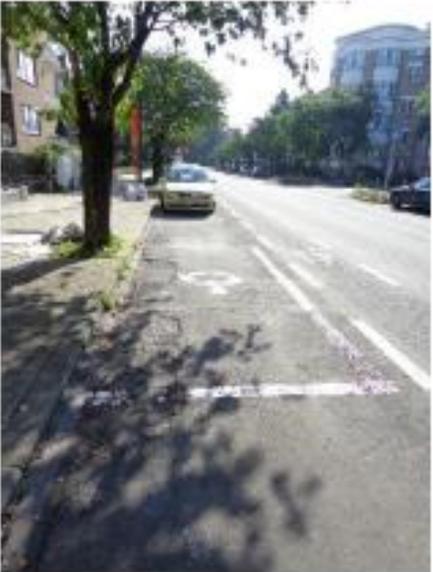
<p>Emplacement de parking PMR non conforme pour différentes raisons :</p> <ul style="list-style-type: none"> - Trop court - Revêtement de sol en mauvais état - Peinture en mauvais état - Bordure du trottoir haute partout aux alentours -> impossible de rejoindre le trottoir <ul style="list-style-type: none"> ➔ Allonger l'emplacement (la longueur doit être de 6 m) ➔ Réparer le revêtement de sol pour qu'il soit plan ➔ Rénover la peinture pour que l'emplacement soit bien visible ➔ Créer une abaissée de trottoir à proximité directe pour permettre aux personnes en chaise roulante de rejoindre le trottoir en toute sécurité

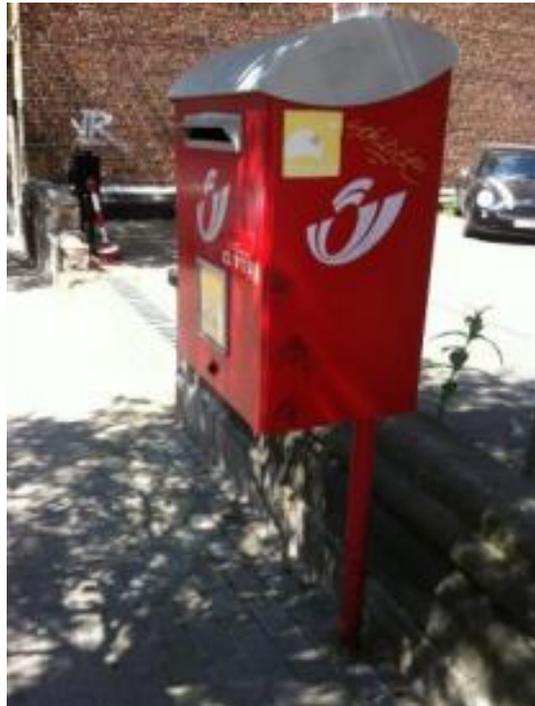
Obstacle : Mobilier urbain non prolongé jusqu'au sol
➡ Ce dispositif ne peut être détecté à la canne et il représente un risque de choc frontal.

Recommandations : Retirer cet élément ou le prolonger jusqu'au sol
➡ Si un prolongement jusqu'au sol n'est pas possible, il est utile de signaler l'obstacle à l'aide de dalles podotactiles.

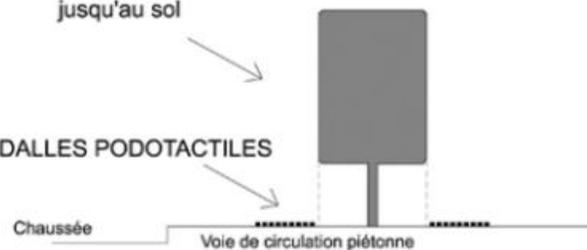
MOBILIER URBAIN non prolongé jusqu'au sol

DALLES PODOTACTILES

Chaussée

Voie de circulation piétonne

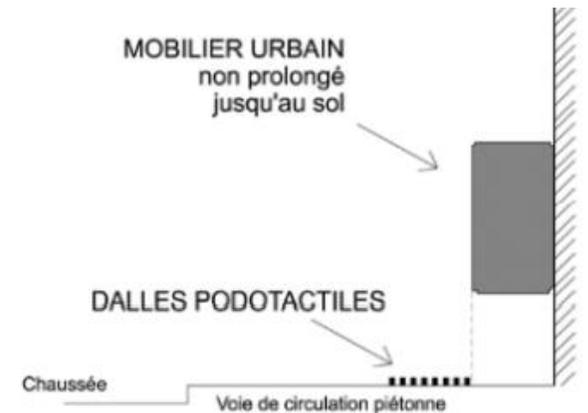
MOBILIER URBAIN non prolongé jusqu'au sol

DALLES PODOTACTILES

Chaussée

Voie de circulation piétonne

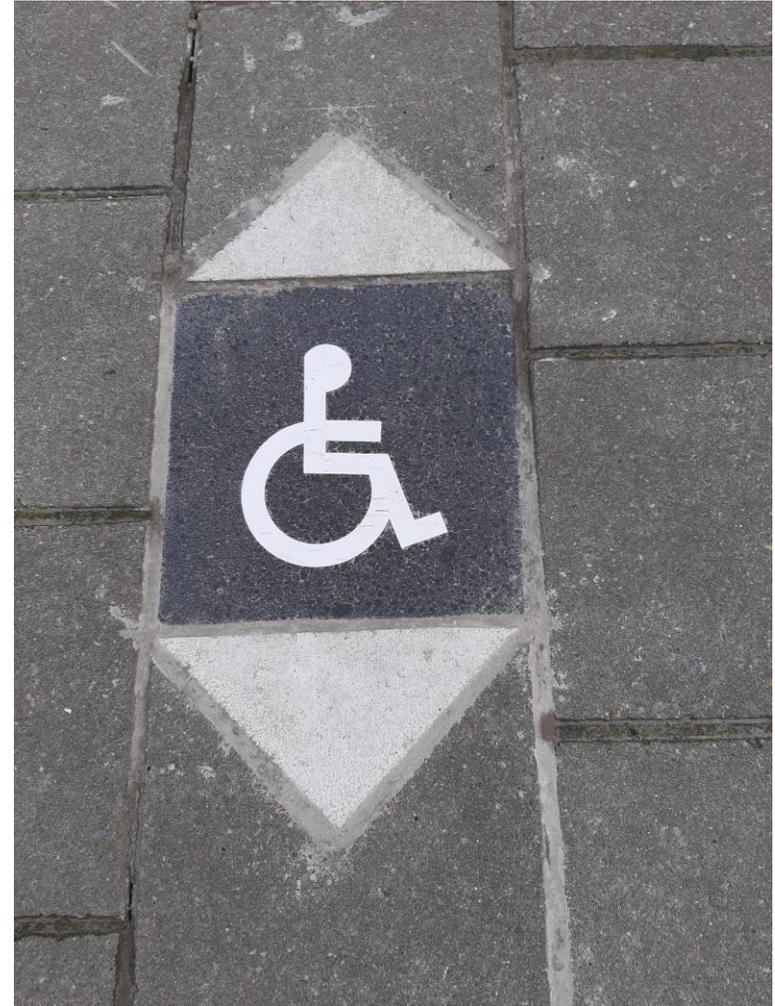
Dalles avec Logogramme sur les 3 premiers parcours

Meilleure visibilité

Flèches directionnelles
